## UFCD [5792] – Factores Humanos

Neste caso escolhemos o acidente ocorrido a 12 de Agosto de 1985, o voo 123 da Japan Airlines.

O voo 123 da Japan Airlines era um voo doméstico de Tóquio para Osaka. O Boeing 747-SR46 mudou a sua rota, colidindo no Monte Takamagahara a 100 km de Tóquio.

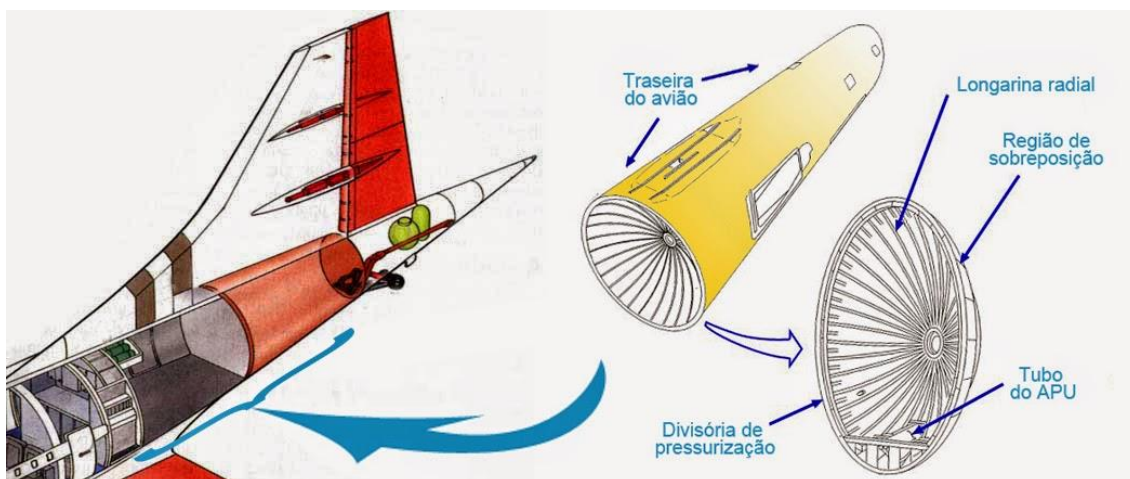
- O avião esteve envolvido num incidente no aeroporto de Itami a 2 de Junho de 1978 (7 anos antes), em que a parte traseira da fuselagem (cauda) tocou na pista no momento da aterragem, danificando o selo traseiro de pressurização;

- A reparação correspondente feita pela Boeing foi defeituosa. Os engenheiros responsáveis pela reparação da Boeing deviam colocar uma placa dupla com duas fileiras de rebites para cobrir o anteparo danificado, mas os engenheiros efectuaram a reparação utilizando duas placas com apenas uma única linha de rebites. Isto reduziu a resistência à fadiga das partes em 70%. Posteriormente, a Boeing calculou que esta instalação incorrecta permitiria apenas ao avião fazer 10000 descolagens. No entanto, a aeronave já tinham completado 12319 descolagens, após a reparação e antes do acidente fatal;

- Quando a antepara traseira se partiu, quebrou quatro linhas hidráulicas. Como consequência a incapacidade de controlar o movimento das superfícies de bordo (por exemplo spoilers) tornando o avião incontrolável.

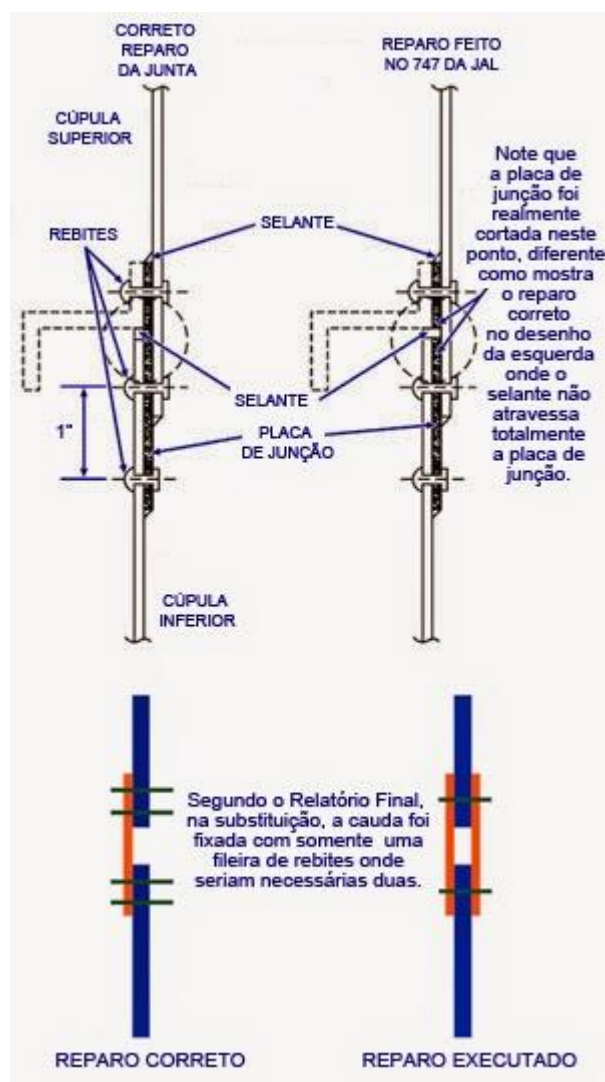
O Boeing foi então retirado de serviço e por alguns meses, foi reparado por uma equipa de técnicos da JAL., porém o reparo da cauda não foi realizada em conformidade com métodos de reparação aprovados pela Boeing apesar de um engenheiro dessa mesma ter acompanhado o serviço.

Dado como seguro para voltar a voar, o 747 entrou novamente em operação, e assim voou pelos 7 anos seguintes, até ao dia do acidente, quando a falha de manutenção e inspeção chegou ao seu ápice. Deu-se por fim a fadiga mecânica dos rebites usados para unir as placas substituídas.
